# Jurnal Geografi, Edukasi dan Lingkungan

Volume 8, Number 1, January 2024

## Kaji Cepat Dampak Bencana Gempa Bumi Cianjur Berbasis *Unmanned Aerial Vehicle* (UAV)

*Rapid assessment of disasters based on spatial data or mapping during disaster events can help in handling natural disasters, especially during disaster emergency response periods. UAV-based mapping technology was carried out during the earthquake that occurred in Cianjur on November 21, 2022. The disaster caused by the local fault activity of Cugenang has never been mapped before, causing severe damage and casualties of up to 602 people. The purpose of the UAV-based Cianjur earthquake disaster assessment is to conduct an assessment that supports disaster emergency management. The method in this rapid assessment of earthquake disasters uses a descriptive approach from the results of aerial photography and terrestrial survey. The end product is a map of physical damage to buildings, infrastructure, and natural resources combined with the number of fatalities and injured and survivors living in the affected locations. Aerial photography showed that the main damage occurred in 9 villages located in two sub-districts, na

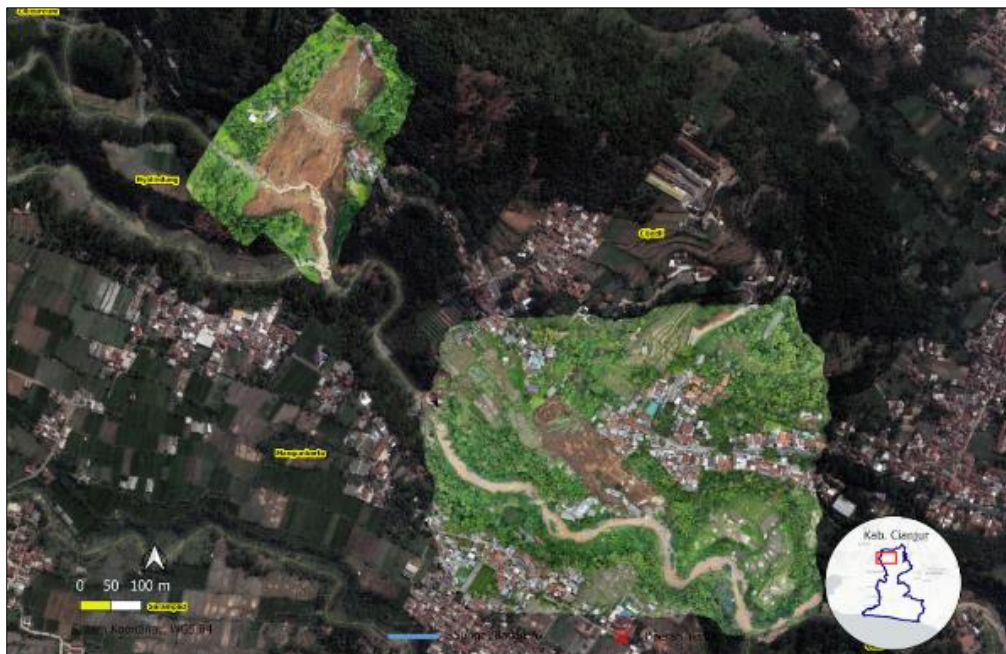
Citra foto udara Gambar 4 menunjukkan longsoran terjadi di dua lokasi yang berdekatan sekitar Desa Cijedil. Longsoran sebelah kiri Gambar 4 merupakan kejadian tanah longsor di Jalan Raya Puncak sekitar *Point Sate Sinta* yang terjadi pada 21 November 2022. Longsoran pertama ini merupakan dampak dari *mainshock* yang mengakibatkan akses transportasi di menuju kota Cianjur terputus. Longsoran sebelah kiri pada gambar merupakan longsoran kedua pada jalan kabupaten. Kedua longsoran tersebut menyebabkan akses bantuan dari kota Jakarta dan Bogor sempat terkendala hingga lima hari pasca gempa utama. Kedua kejadian longsor tersebut menyebabkan korban jiwa sebanyak 161 orang dari kecamatan cugenang dan pengguna jalan.

**Gambar 4.** Citra Foto Udara Orthomosaic Lonsor Desa Cijedil, Kecamatan Cugenang Kabupaten Cianjur Pada 22 November 2022

Patahan ini dapat diamati secara kenampakan dampak hasil pemotretan udara dengan metode orthomosaic dari pemotretan tegak seperti pada Gambar 4. Kondisi rekahan

tanah dan pergeseran permukaan yang dihasilkan banyak melalui Kecamatan Cugenang. Selain itu terdapat area dengan lereng curam di Desa Cijedil pada Jalan Raya

Puncak menuju Kota Cianjur yang mengalami longsoran.

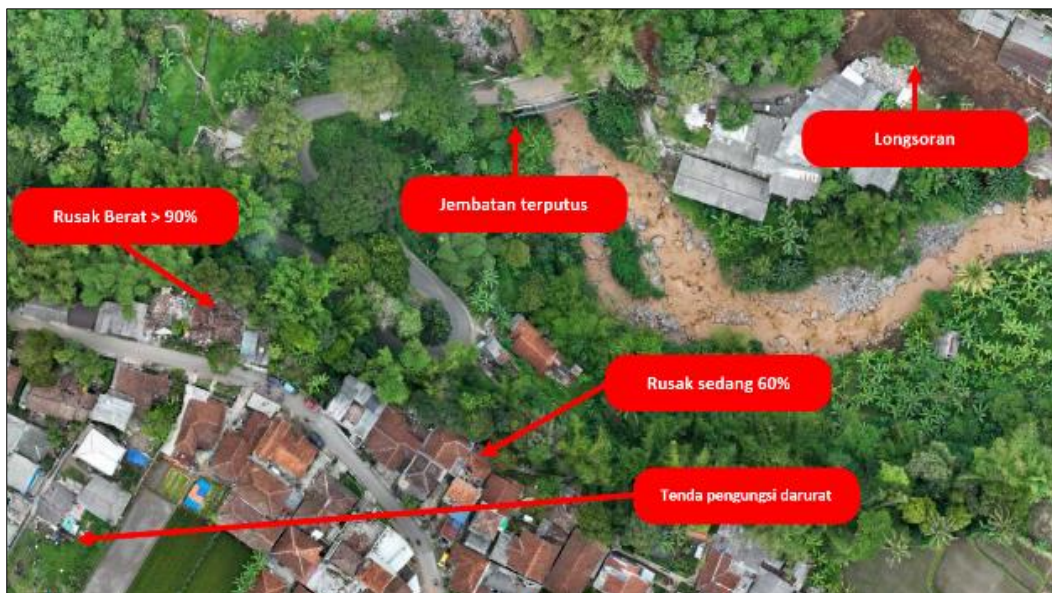
**Gambar 5.** Foto Udara Tegak Desa Sarampad, Kecamatan Cugenang, Kabupaten Cianjur

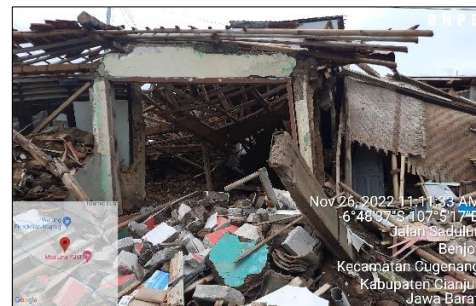
(a)

Pada Gambar 7a menunjukkan kerusakan terparah pada bangunan rumah dan fasilitas sosial seperti tempat ibadah dan sekolah. Bangunan rumah warga yang tidak memiliki struktur baik mengalami keruntuhan total Gambar 7b. Data yang terkumpul dari kaji cepat bencana hingga 26 Februari 2023 menunjukkan kerusakan berupa perumahan sebanyak rusak Ringan 27.940, rusak Sedang, Rusak Berat 17.097 dan Jumlah keseluruhan terdampak 59.574 (Tabel 5).

**Gambar 7.** Bangunan rumah terdampak (a), bangunan fasilitas Sosial masjid terdampak (b)
